丸山城跡緊急発掘調査概要

1991・2・12～1991・2・22

丸山城跡踏査結果報告書

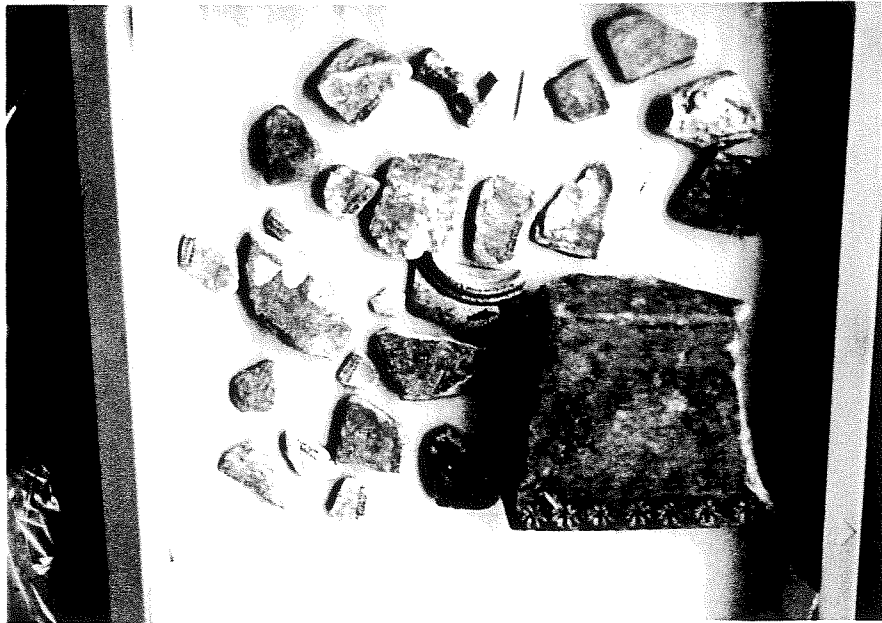
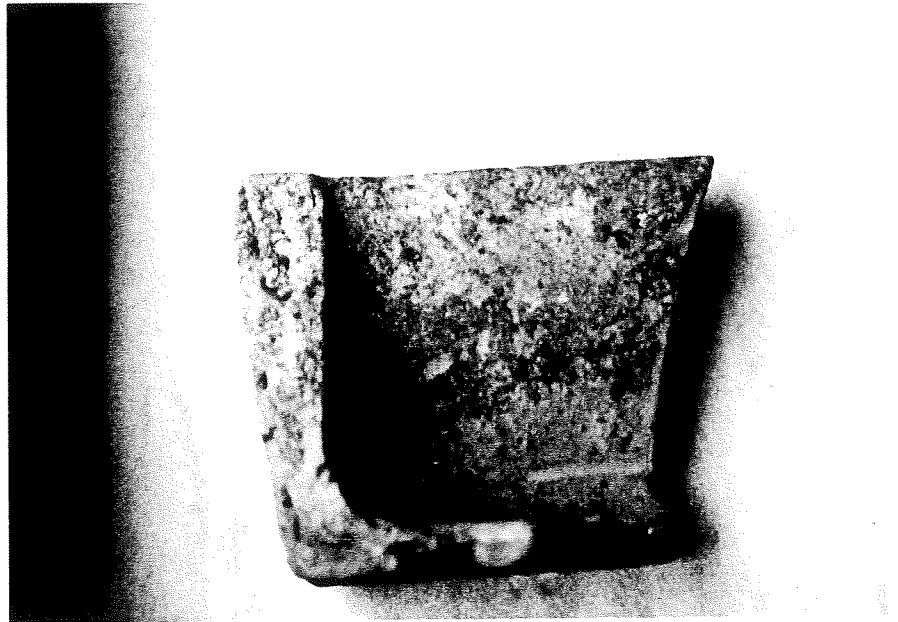
B 銅器類

B地区（遊具施設）についての調査は、施設の支柱部分（4ヶ所）のみ調査した。その結果当初予定の場所に（ターザンロープ）支柱調査場所において、土師器数点の出土があった。縄橋遊具支柱調査場所については、落ち葉を除去した状態で、点々と礎石の配列が確認されたので場所変更を指示し、埋め戻して調査を終了した。
