# 川本町公営住宅等長寿命化計画

令和4年度～令和13年度

令和4年3月

川 本 町

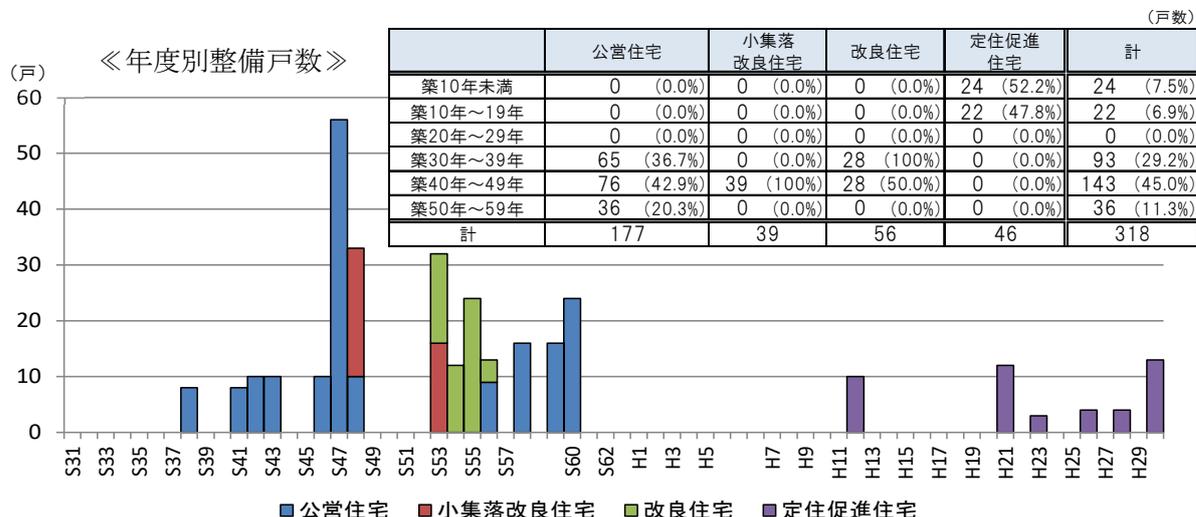
公営住宅・改良住宅の多くは昭和40年代後半から昭和50年代に整備されました。定住促進住宅以外はすべて築30年以上でその大半が築40年以上と老朽化が進んでいます。

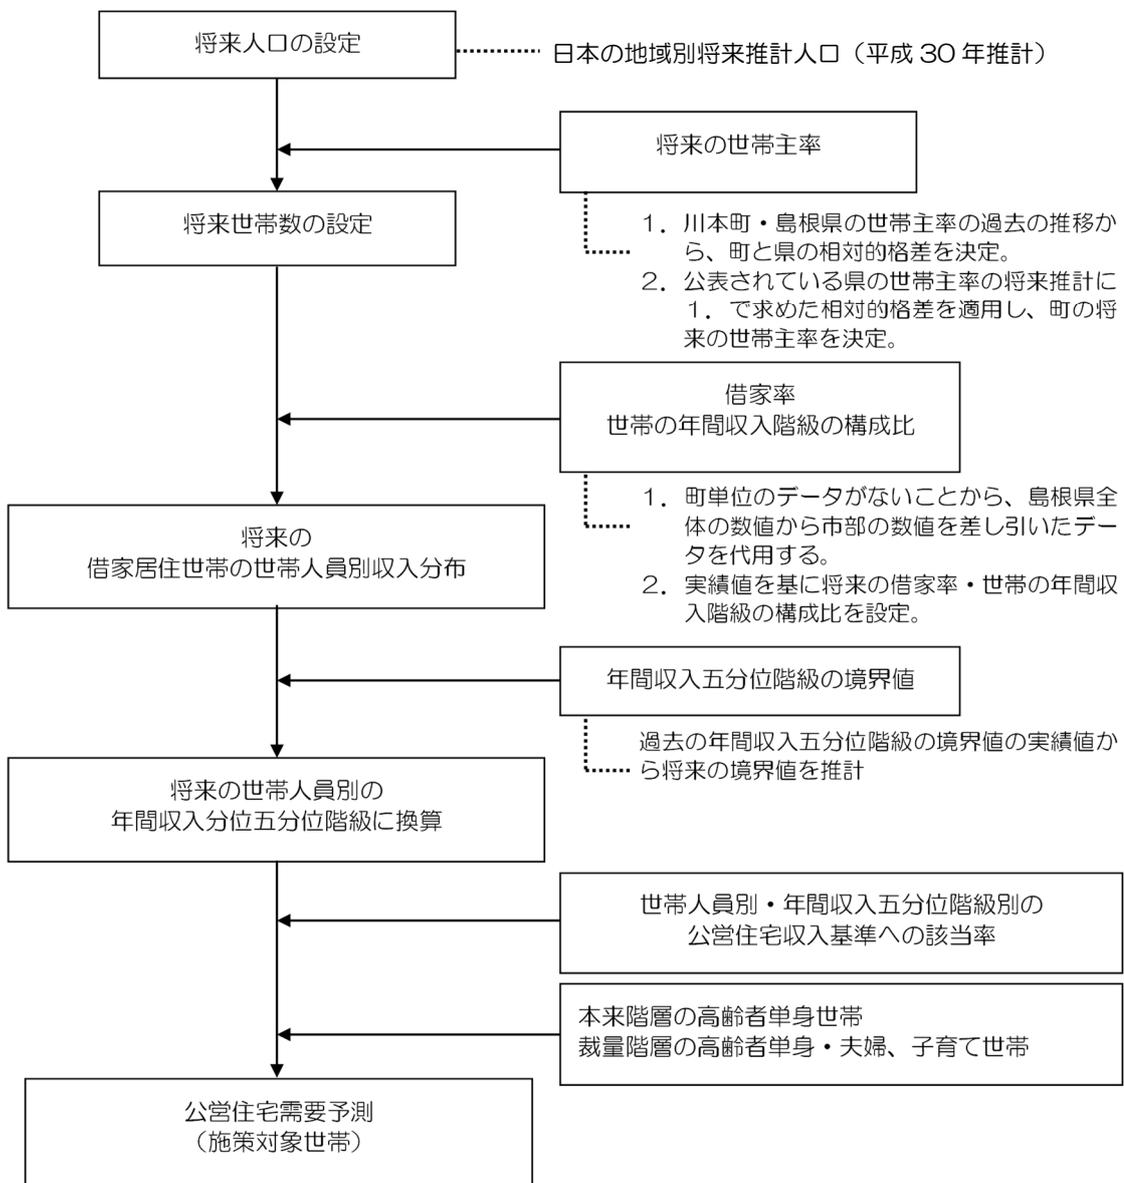
《公営住宅供給戸数検討のフロー》

このことから、公営住宅の供給戸数の検討方法として、将来の人口及び世帯数を推計し、これに基づいて、必要となる公営住宅の供給戸数を検討することとします。検討にあたっては公営住宅等長寿命化策定指針（改定）（国土交通省 平成 28 年 8 月）に従って推計をします。

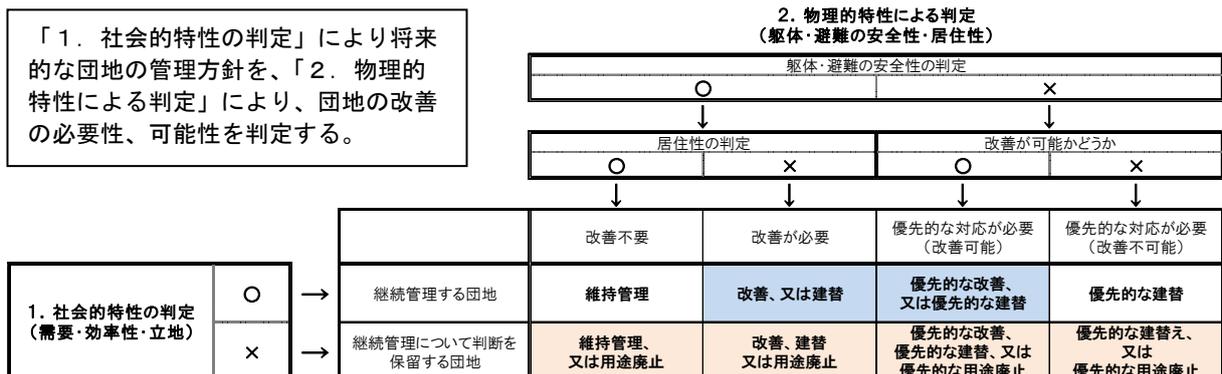
## 1. 1次判定の実施

団地敷地の現在の立地環境等の社会的特性に係る評価として、「需要」「効率性」「立地」の3項目を評価します。すべての項目が活用に適すると判断される場合は、将来にわたり「維持管理する団地」と、いずれかの評価項目が活用に適さないと判断される場合は、「継続管理について判断を保留する団地」と判定します。

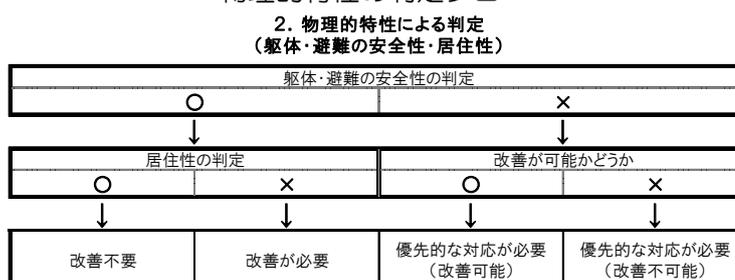
### 物理的特性の判定フロー

以上の判定により、団地を「改善不要」「改善が必要」「優先的な対応が必要（改善可能）」「優先的な対応が必要（改善不可能）」の4つに区分します。
